INFORME No. DFOE-AM-35/2003

**DIVISIÓN DE FISCALIZACIÓN OPERATIVA Y
EVALUATIVA
ÁREA DE SERVICIOS AGROPECUARIOS Y DE MEDIO AMBIENTE**

**INFORME ACERCA DE AUTORIZACIONES,
CONTRATACIONES ADMINISTRATIVAS Y CONTROLES
GESTIONADOS POR VARIAS ENTIDADES DEL ESTADO
PARA LA INSTALACIÓN Y OPERACIÓN DEL RELLENO
SANITARIO UBICADO EN LOMA LINDA DE SANDOLVAL DE
LIMÓN, PROPIEDAD DE LA EMPRESA LABOR COFINCO
COSTA RICA, S.A.**

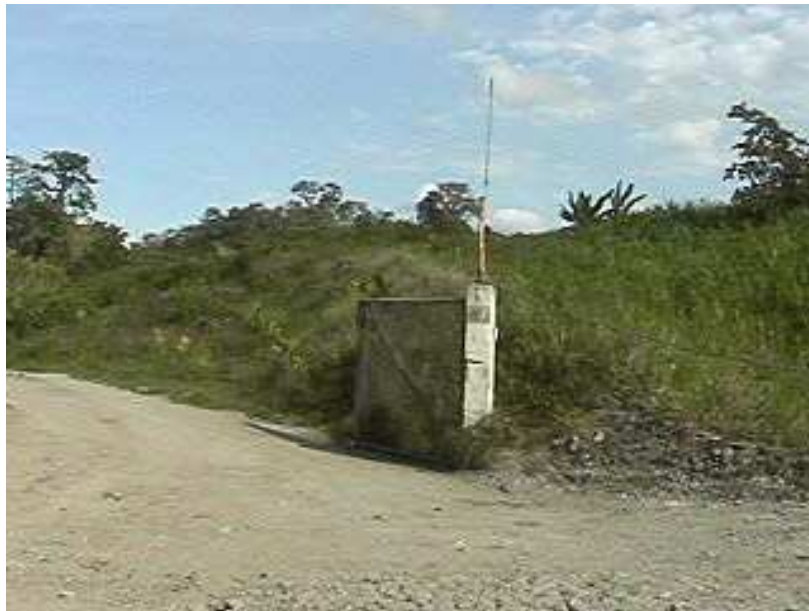
ii. El inciso c) que se refiere al cercado periférico y los portones de entrada y salida al relleno sanitario, se constató los planos incluyeron el cercado en todo el contorno de la propiedad con malla ciclón, no obstante la malla ciclón solamente fue colocada en el lindero oeste, colindancia con calle pública, abarcando una longitud de aproximadamente 182,11 m de un total de 720,18 m, lo cual representa apenas el 25% del total de linderos que debieron ser cercados según la propuesta en planos (malla ciclón). Los portones de entrada y salida si fueron instalados. Ver Fotografía N° 1

Ausencia de cerramiento

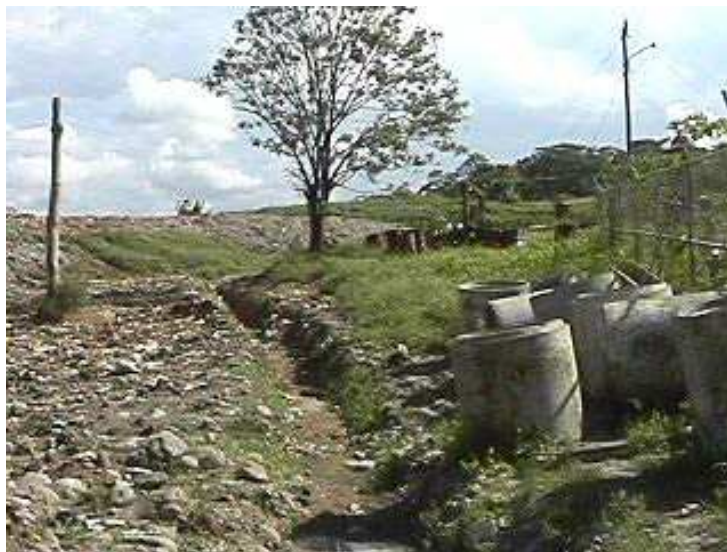
iv. Se constató que la infraestructura pluvial ofrecida en planos no fue construida en su totalidad, según lo muestran archivos fotográficos únicamente se construyó una cuneta al costado Oeste de la primera fase (ver Fotografía N° 2). No cumplir a cabalidad con lo que establece el inciso e), sea no tener todo el sistema de control de aguas de escorrentía, aumenta el riesgo de ingreso de agua al sitio de deposición de desechos, incrementándose la cantidad de lixiviados.

Fotografía N° 2
Canal periférico para aguas pluviales
Lindero Oeste (colindancia con calle pública)
Fecha: 19 de Marzo de 2003

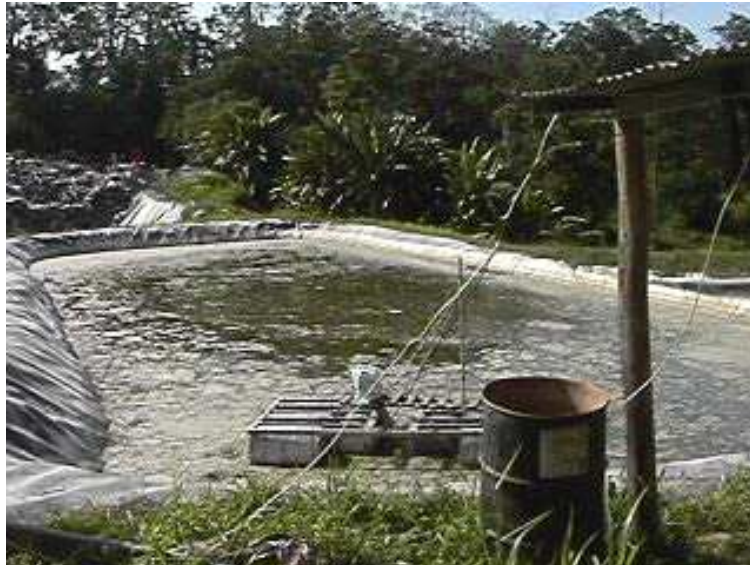
Fotografía N° 3

v. En cuanto al requerimiento del inciso g) para lograr la instalación para captar y tratar o recircular los lixiviados generados por el relleno sanitario se verificó que se carece de los elementos constructivos necesarios, siendo que lo único que se encuentra construido es la laguna en donde se almacenan los lixiviados, provista de un aereador tipo tornado (ver Fotografía N° 3). Lo anterior, a pesar de que los planos establecen que el sistema de tratamiento de aguas residuales además de

lo citado requiere de: caja de entrada, caja de salida, caseta de control, dosificador THT, sitio para el secado de lodos, tanque de contacto con cloro, tubería de recirculación, tubería y cabezal de descarga del sobrenadante al río Bartolo, acera peatonal y cercado perimetral de la laguna.

Laguna para lixiviados y aereador

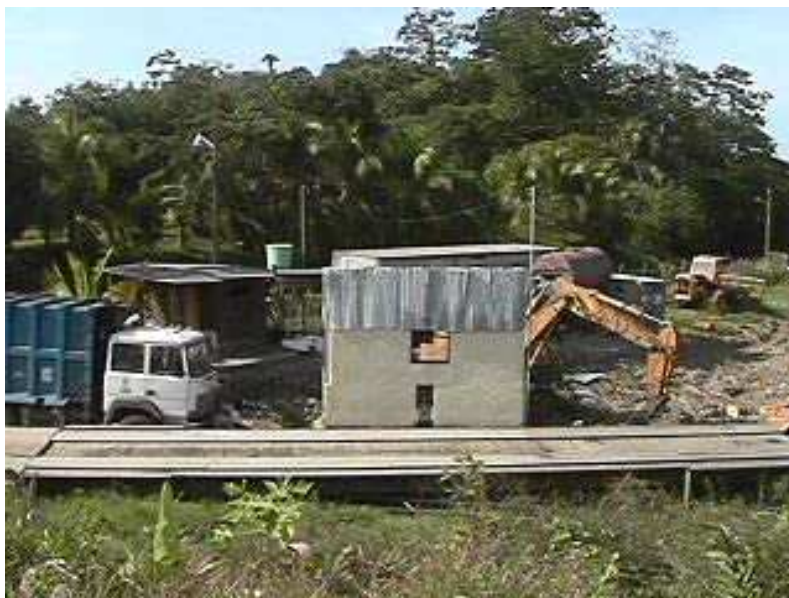
Fotografía N° 4

vi. En cuanto a la infraestructura básica que plantea el inciso h) que facilite la labor del personal y la operación del relleno sanitario, los planos establecen que mayormente consistiría de oficinas administrativas, servicios sanitarios, duchas, casetas de control, caseta y báscula de pesaje, bodega, sistema de suministro de agua potable, alumbrado eléctrico y caseta de lavado de camiones. Se indicaba además que éstas obras tendrían cierto grado de calidad y acabado. Se constató que la mayoría de las obras indicadas en planos no fueron construidas y que las existentes son instalaciones temporales de baja calidad (ver Fotografía N° 4).

Toma general de las instalaciones

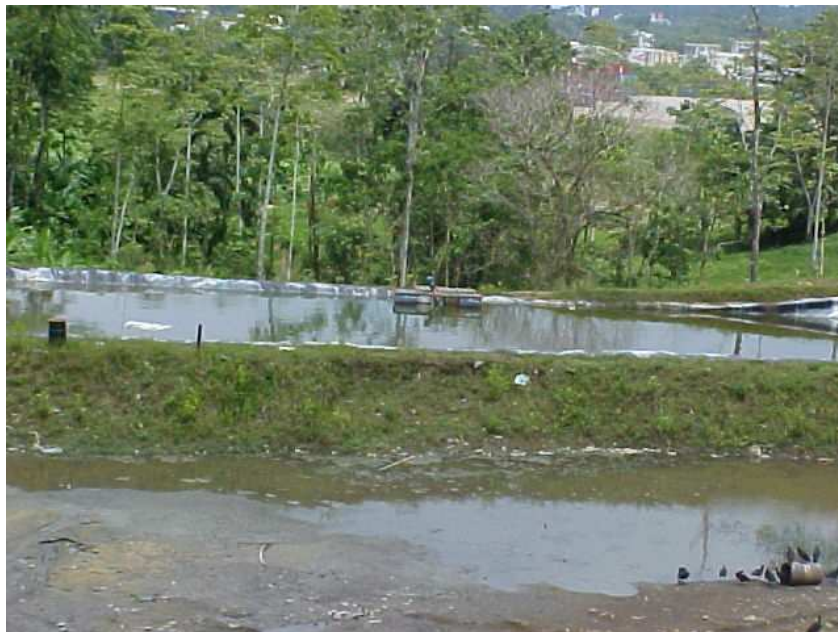
Fotografía N° 5

Tampoco se ha construido la caja de salida, la tubería, los pozos de recirculación de lixiviados, el dosificador HTH, el tanque de contacto con cloro, la tubería y el cabezal de vertido al Río Bartolo.

Ante la carencia de tal infraestructura, es posible afirmar que no se está recirculando ni tratando los lixiviados del relleno sanitario; y que al no contar con la tubería de salida se desconoce acerca de la forma de evacuación de los lixiviados cada vez que se llena la laguna (ver Fotografía N° 5). Además, al no estar operando el proceso de depuración de las aguas y al no contar con el posterior sistema de desinfección previsto, no se tiene garantía de que el lixiviado que en la eventualidad pueda estar siendo depositado en el Río Bartolo cumpla con la normativa de vertido vigente, lo que es importante para valorar si existe contaminación o no en el sitio producto de los lixiviados, ya que existe la posibilidad de que se estén vertiendo sin tratamiento alguno al Río Bartolo. Al respecto en informes de inspección emitidos por funcionarios del Ministerio de Salud se consignó que hay momentos en que la laguna se ha rebalsado, contaminando la zona aledaña al relleno sanitario.

Laguna para lixiviados, condición de almacenamiento completo
(Cortesía del SENARA)

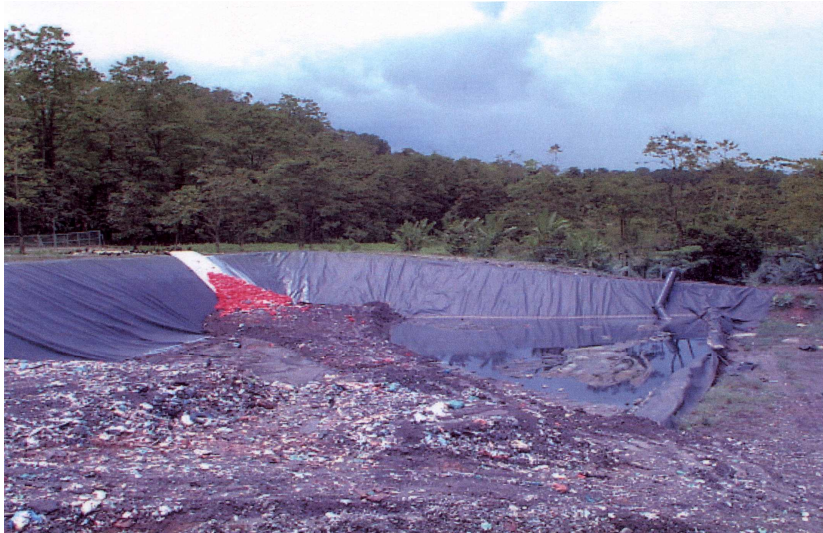
Fotografía N° 6

depósito de desechos ordinarios, con la única excepción de que los desechos hospitalarios se distanciaron de los ordinarios; además, no se encontró evidencia de que se haya realizado una impermeabilización especial y adicional a la existente para depositar este tipo de desechos (ver Fotografía N° 6)

Deposición de desechos hospitalarios (bolsas rojas) junto con desechos ordinarios
(Cortesía del SENARA)

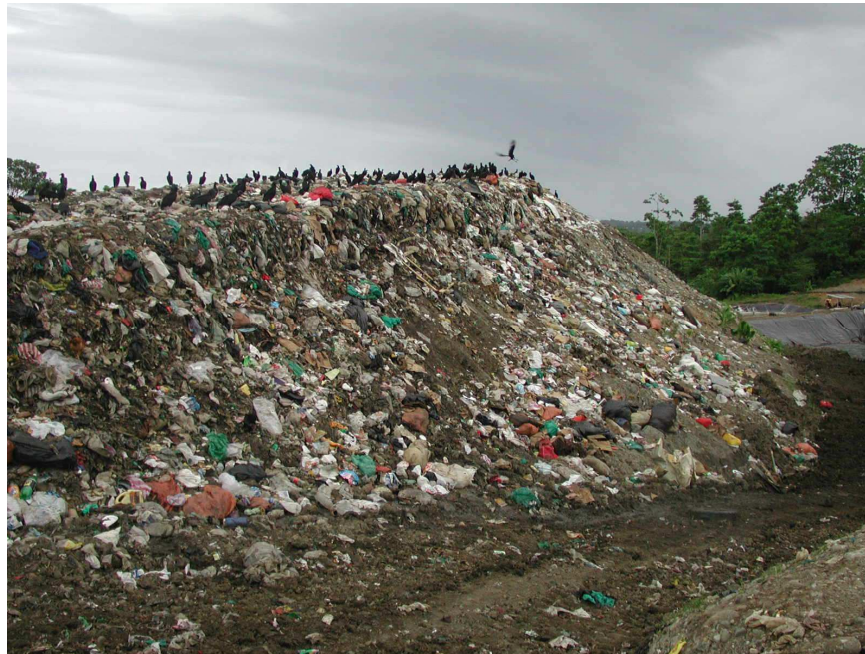
Fotografía N° 7

fragmentos y partículas de basura, situación encontrada en el sector Noroeste de la propiedad⁷⁶, lo que está contaminando una pequeña quebrada que se localiza en el lindero Norte del sitio.

Deposición de basura sin cobertura diaria
Inclinaciones de los taludes de los desechos, mayor a 30°
Presencia numerosa de aves de rapiñas (zopilotes)
Fecha: 07 de Noviembre de 2003

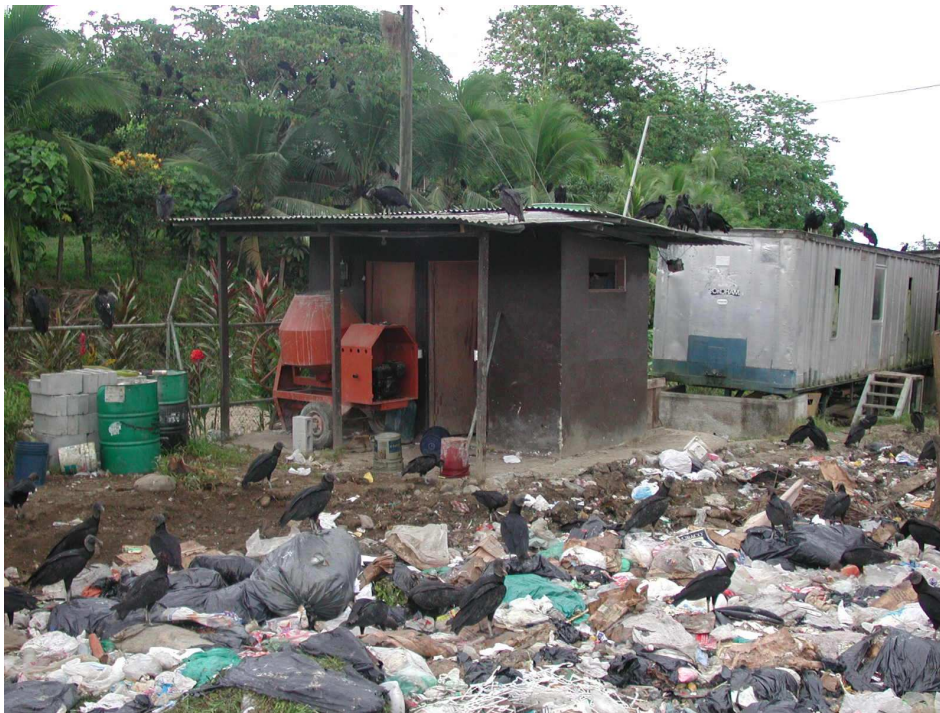
Fotografía N° 8

iv. No se ha construido infraestructura operativa indicada en planos, como los caminos internos, las aceras peatonales, la totalidad del cercado periférico, el edificio administrativo, el alumbrado externo, las casetas de control y el lavado de camiones (ver Fotografía N° 8). Todas necesarias para mejorar la operación del relleno sanitario, el bienestar de los trabajadores, así como evitar que personas y animales ingresen al relleno sin control alguno.

Infraestructura operativa del relleno sanitario (servicios sanitarios y oficina administrativa)
